# REGLEMENTĂRI din 8 decembrie 2005

privind inspecția tehnică periodică a vehiculelor înmatriculate sau înregistrate în România - RNTR 1\*\*)

EMITENT • MINISTERUL TRANSPORTURILOR, CONSTRUCȚIILOR ȘI TURISMULUI

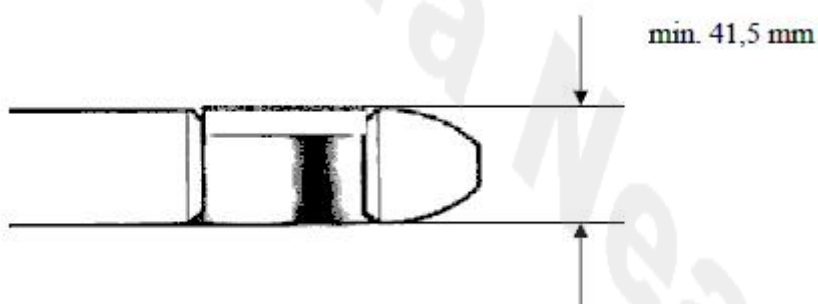
- pentru dispozitivul de cuplare cu diametrul interior de 50 mm se acceptă o grosime a acestuia de până la 41,5 mm datorită uzurii:

Metoda de verificare: cu șubler.

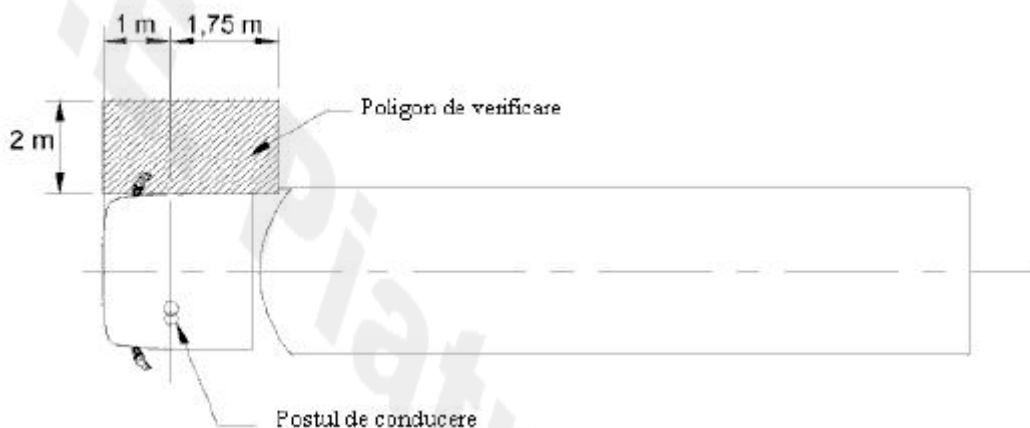
**3.3.** Pentru oglinda laterală de proximitate amplasată pe partea pasagerului (Clasa V), în cazul unui autovehicul cu cabină semi-avansată sau avansată este necesară marcarea unui poligon de verificare conform figurii de mai jos, realizat prin aplicarea unor jaloanelor amplasate în colțurile poligonului de verificare:

**3.4.** Cerințele prevăzute se consideră îndeplinite dacă inspectorul poate vizualiza de pe locul conducătorului auto, utilizând oglinzile respective, toate jaloanele amplasate în colțurile celor două poligoane de verificare (atât pentru oglinda retrovizoare laterală cu unghi mare de vizibilitate, cât și pentru oglinda laterală de proximitate), avându-se în vedere, dacă este cazul, prevederile pct. 4 și 5 din Secțiunea II.
