# REGLEMENTĂRI din 8 decembrie 2005

privind inspecția tehnică periodică a vehiculelor înmatriculate sau înregistrate în România - RNTR 1\*\*)

• MINISTERUL TRANSPORTURILOR, CONSTRUCȚIILOR ȘI TURISMULUI

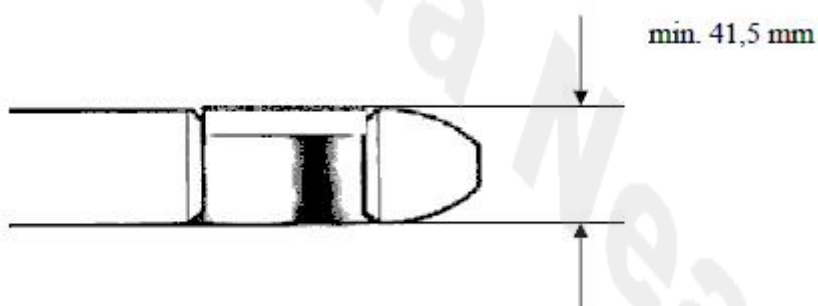
- pentru dispozitivul de cuplare cu diametrul interior de 50 mm se acceptă o grosime a acestuia de până la 41,5 mm datorită uzurii:

Metoda de verificare: cu șubler.

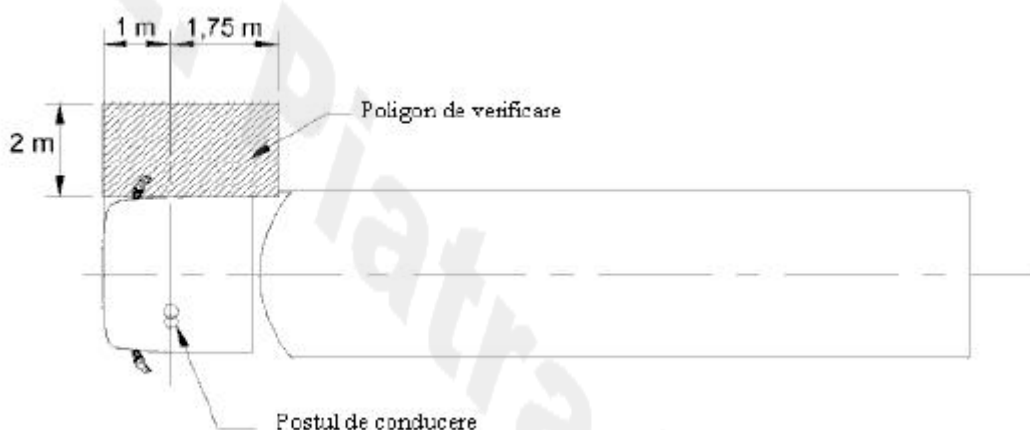
**3.3.** Pentru oglinda laterală de proximitate amplasată pe partea pasagerului (Clasa V), în cazul unui autovehicul cu cabină semi-avansată sau avansată este necesară marcarea unui poligon de verificare conform figurii de mai jos, realizat prin aplicarea unor jaloanelor amplasate în colțurile poligonului de verificare:

**3.4.** Cerințele prevăzute se consideră îndeplinite dacă inspectorul poate vizualiza de pe locul conducătorului auto, utilizând oglinzile respective, toate jaloanele amplasate în colțurile celor două poligoane de verificare (atât pentru oglinda retrovizoare laterală cu unghi mare de vizibilitate, cât și pentru oglinda laterală de proximitate), avându-se în vedere, dacă este cazul, prevederile pct. 4 și 5 din Secțiunea II.
